KSF: PROJEKT HORIZONT

Quartalsbericht Nr. 16

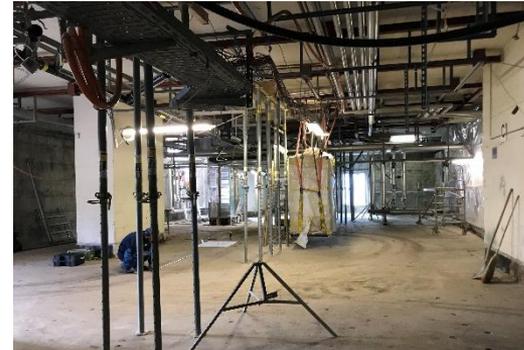
Da die neuen Technikgeräte höher sind als die alten, musste mit Hochdruck der bestehende Überbeton mit einer Gesamtstärke von über 26cm in der Technikzentrale rausgespitzt und ein neuer dünnerer eingebracht werden. Dafür mussten einzelne Geräte, die noch in Betrieb sind, an der Decke festgebunden werden.

Technikgeschoss ohne Überbeton

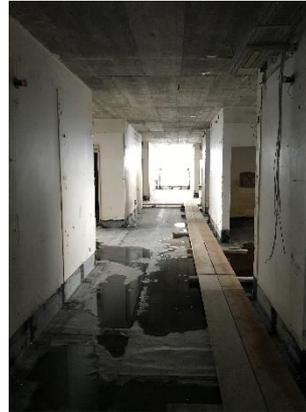
Gleichzeitig fanden die letzten Vorarbeiten für den Abbruch des Bettenturms statt. Das 3. Geschoss wurde vollflächig mit Bitumen abgelebt, damit das Schneidwasser von den Rückbauarbeiten aufgefangen werden kann.

Auffangbecken 3. OG

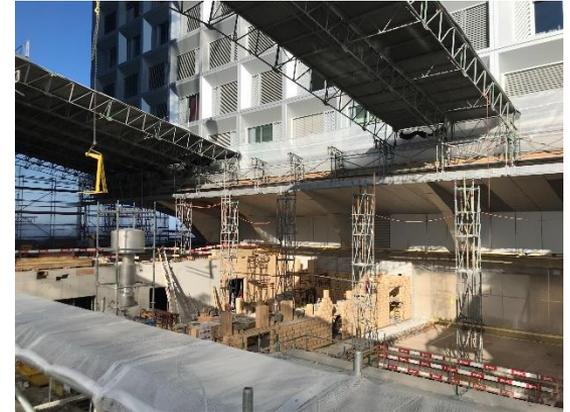
Der Schwerpunkt lag in der Fertigstellung der Rohbauarbeiten vom 1. Obergeschoss, wo sich die zukünftigen Operationssäle befinden. Die Boden- und Deckenplatten wurden geschalt und betoniert. Stück für Stück schliesst sich die Option 48 wieder.

Option 48 Rohbau 1. OG

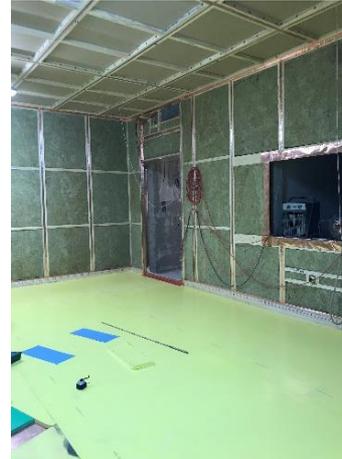
Beim zweiten MRI konnte der Rohbau fertiggestellt und einer externen Firma für den Ausbau übergeben werden. Der Baustellenperimeter wurde für den Rückbau des alten MRI erweitert.

Ausbau neuer MRI Philips

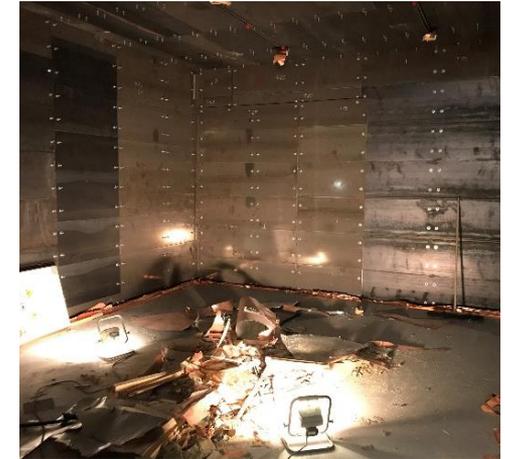
Die Magnetabschirmung, welche das Umfeld vor dem Magnetfeld schützte, bestand aus drei Schichten Stahl, welche alle von Hand abgeschraubt wurden. Der Aufbau der neuen Magnetabschirmung fällt sichtbar leichter aus.

Magnetabschirmung aus Stahl und Kupfer

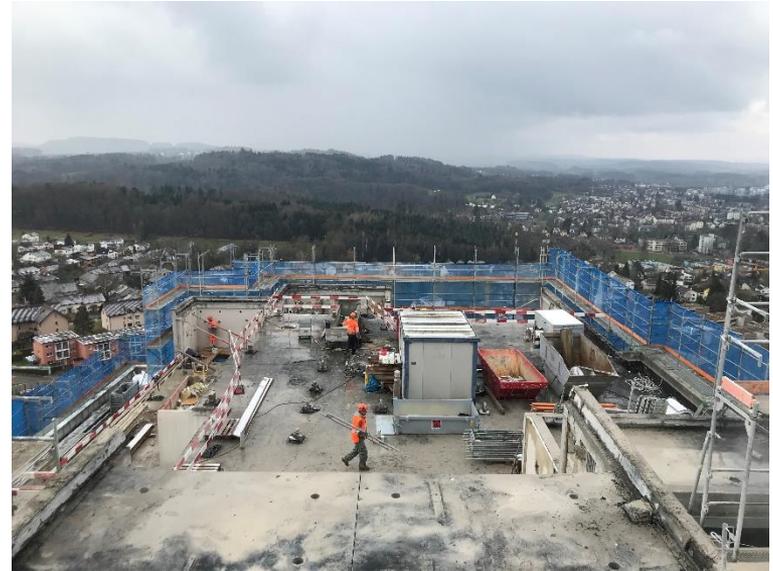
Mit der Entfernung der Dachhaut konnte die langersehnte Phase 3 eingeläutet werden. Dabei wird jeweils die Deckenplatte mit Betonfräsen aufgeschnitten, damit ein kleiner Bagger mit Beisszange in das darunterliegende Geschoss gehoben werden kann. Von dort bricht er den Rest der Decke ab. Sobald die gesamte Decke rückgebaut ist, werden die umliegenden Wände, die gleichzeitig als Abschirmung dienen, abgeschnitten. Von Geschoss zu Geschoss wiederholt sich dieser Durchlauf, bis der Turm verschwunden ist.

Schneidearbeiten auf dem Bettenturm

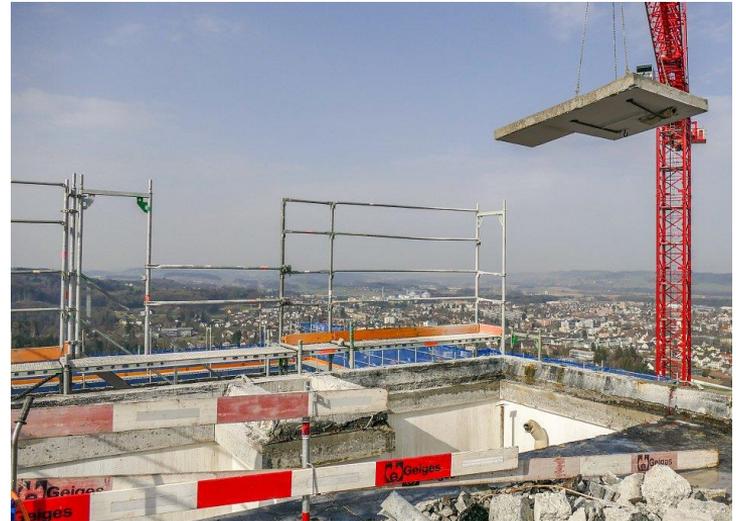
Der Beton wird verkleinert und in speziell dafür entwickelten Anlagen aufbereitet. Durch diesen Prozess kann das Material wieder in den Kreislauf zurückgeführt und zu neuem Beton verarbeitet werden.

Deckenplatte beim Abtransport (Quelle: <https://www.geiges-ag.ch>)
