# KSF: PROJEKT HORIZONT Quartalsbericht Nr. 04

#### Beschreibung des Bauvorhabens

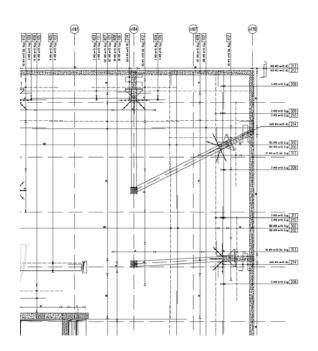
Bewehrungsdetail Spannbeton Abfangtisch im OG 02

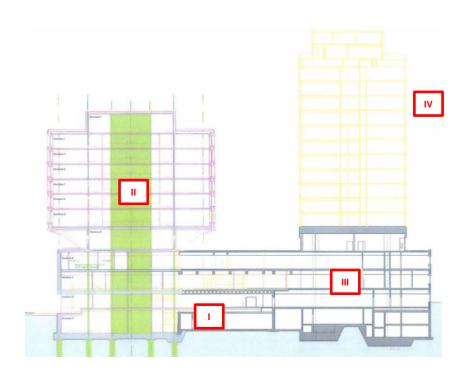
Dieser Betriebszustand umfasst den Neubau und die Inbetriebnahme des neuen Anbaus Nord und des Bettenhauses. → Arbeiten sind in vollem Gange
- Betriebszustand III: Umbau und Sanierung Breitfuss
  Nach Fertigstellung des neuen Anbaus Nord und des Bettenhauses erfolgt eine Rochade aus dem Altbau in den Neubau.
- Betriebszustand IV: Abbruch alter Bettenturm, Konferenzzone
  Umfasst den Rückbau des Bettenturms, den Neubau des Konferenzbereiches
  und die letzten Umbauarbeiten im Bestand.
